# 老梅、中角及永興漁港 水環境營造改善工程

## 專案報告

新北市政府漁業及漁港事業管理處

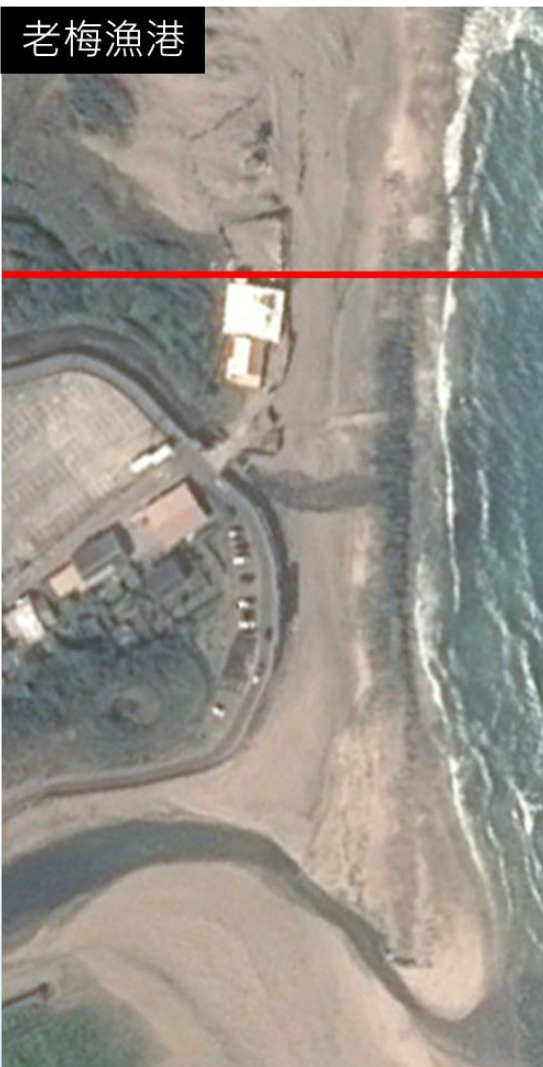
老梅漁港

漁港拆除前  
(民國106年2月16日)

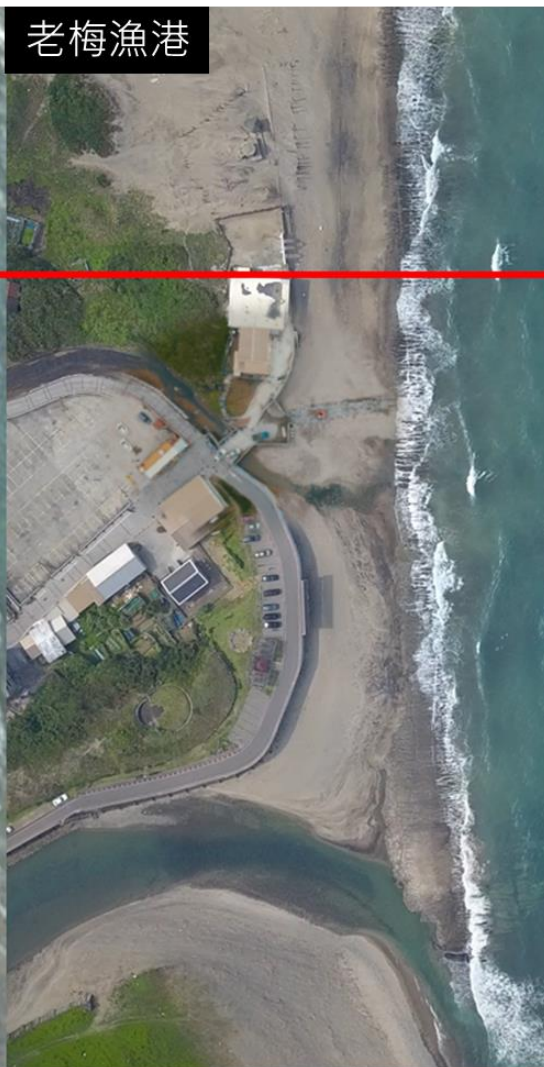
老梅漁港

漁港拆除施工中  
(民國107年4月17日)

本港僅為曳船道，多年未使用，加上漁村人口老化或轉業，以及船筏數減少緣故，本工程於107年4月間針對斜坡道進行打除，並將打除方運至永興漁港回填，還原綠石槽自然海灘。

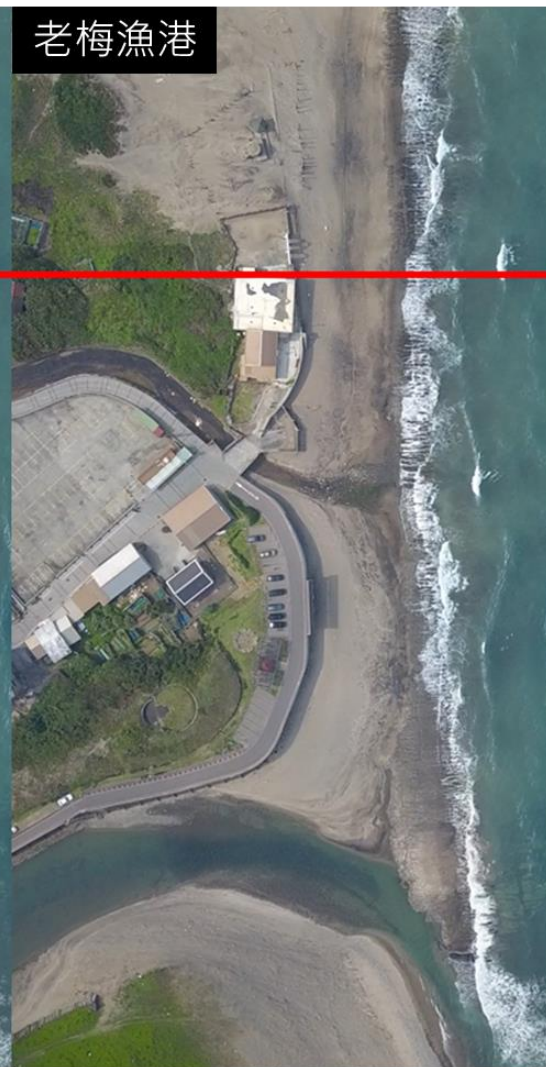
老梅漁港

漁港拆除完工後  
(民國108年1月28日)

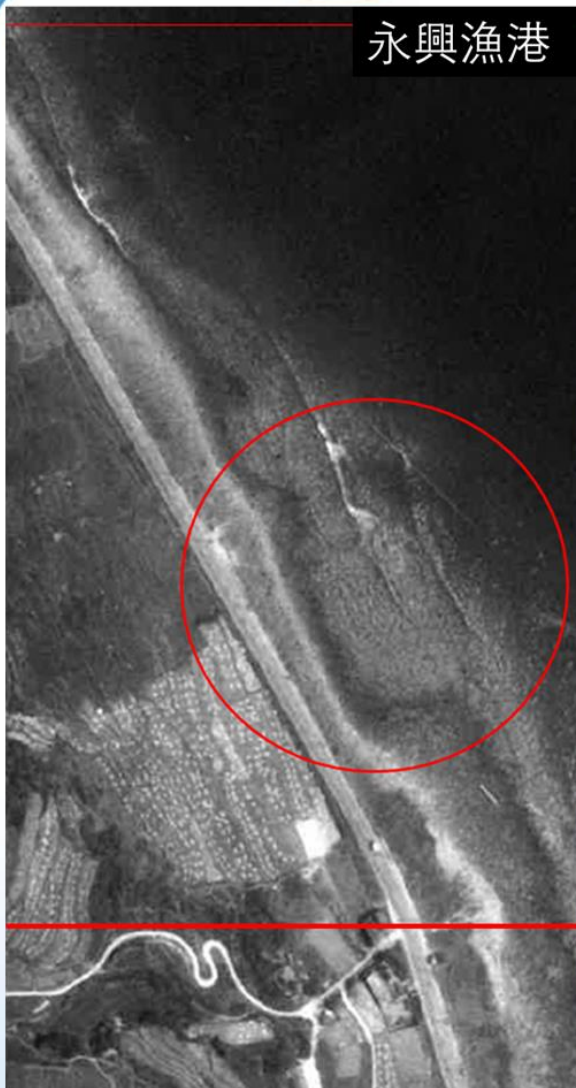
永興漁港

漁港未施作前  
(民國72年航拍圖)

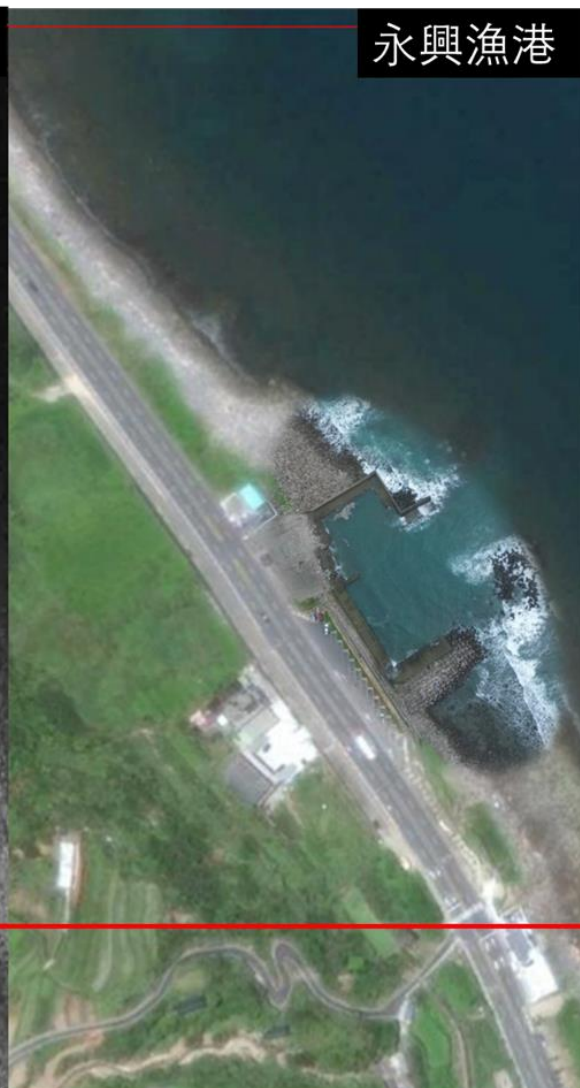
永興漁港

漁港拆除前  
(民國106年10月11日)

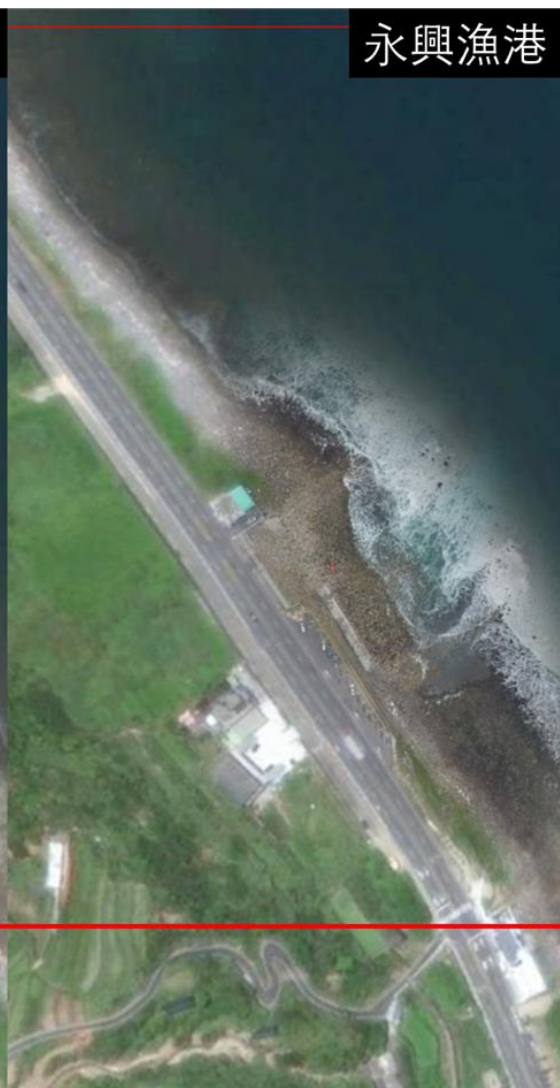
永興漁港

漁港拆除完工後  
(民國107年12月29日)

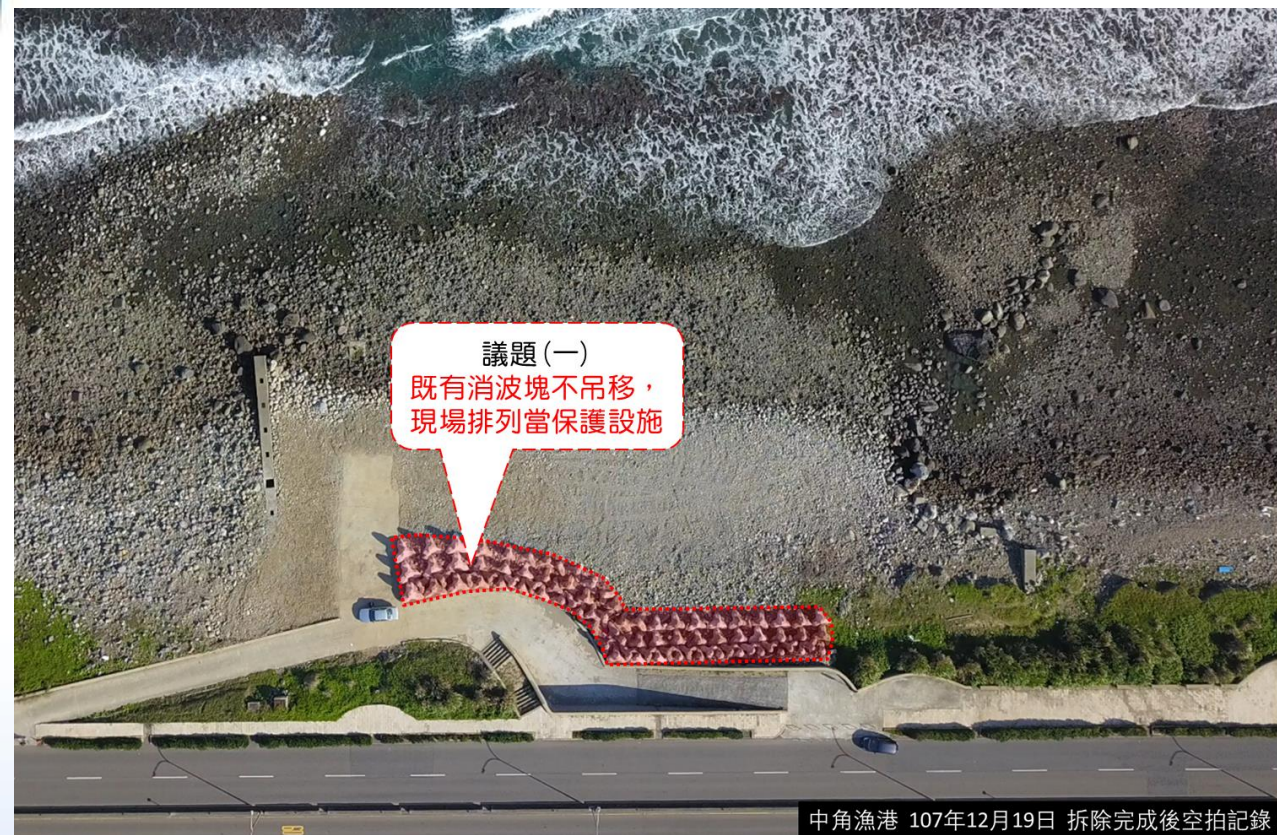
中角漁港 107年12月19日 拆除完成後空拍記錄

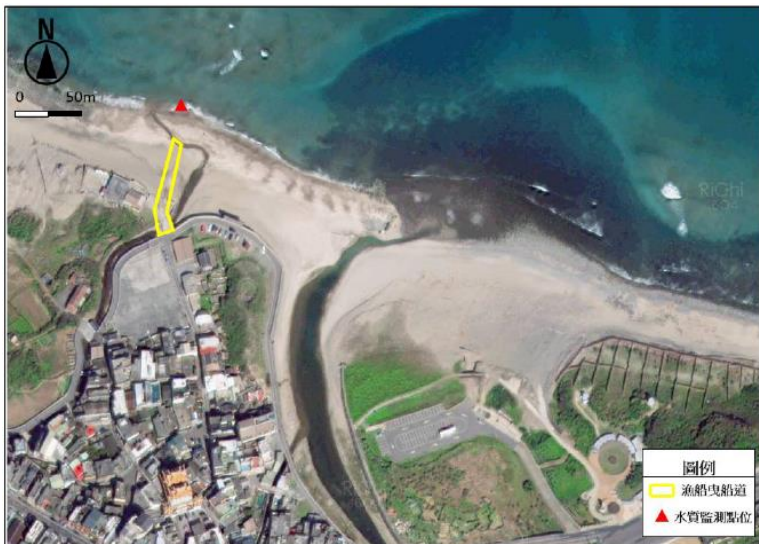
經該計畫監測，其監測結果均符合丙類海域  
海洋環境品質標準

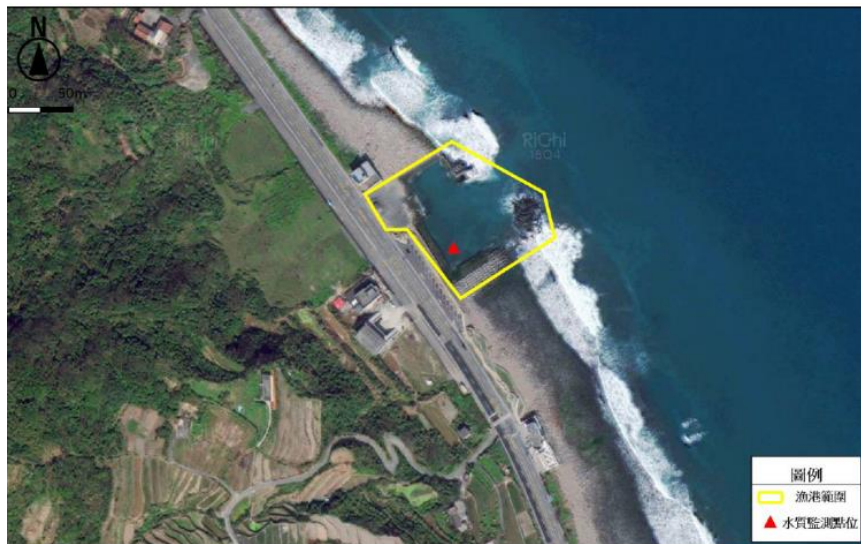
經該計畫監測，其監測結果均符合乙類海域  
海洋環境品質標準

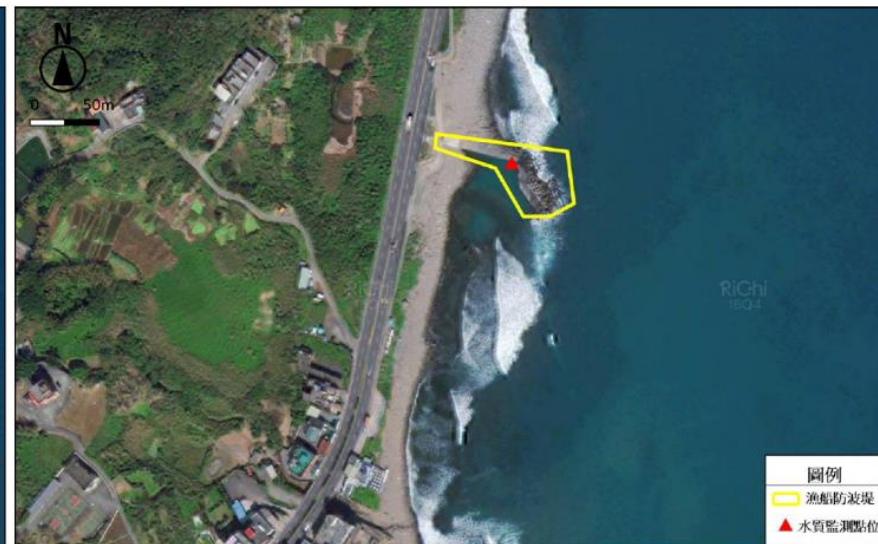
經該計畫監測，其監測結果均符合乙類海域  
海洋環境品質標準
